# 豪雨災害の脅威にどう向き合うべきか？

東京大学 情報学環 総合防災情報研究センター  
／生産技術研究所 人間・社会系部門

大原 美保

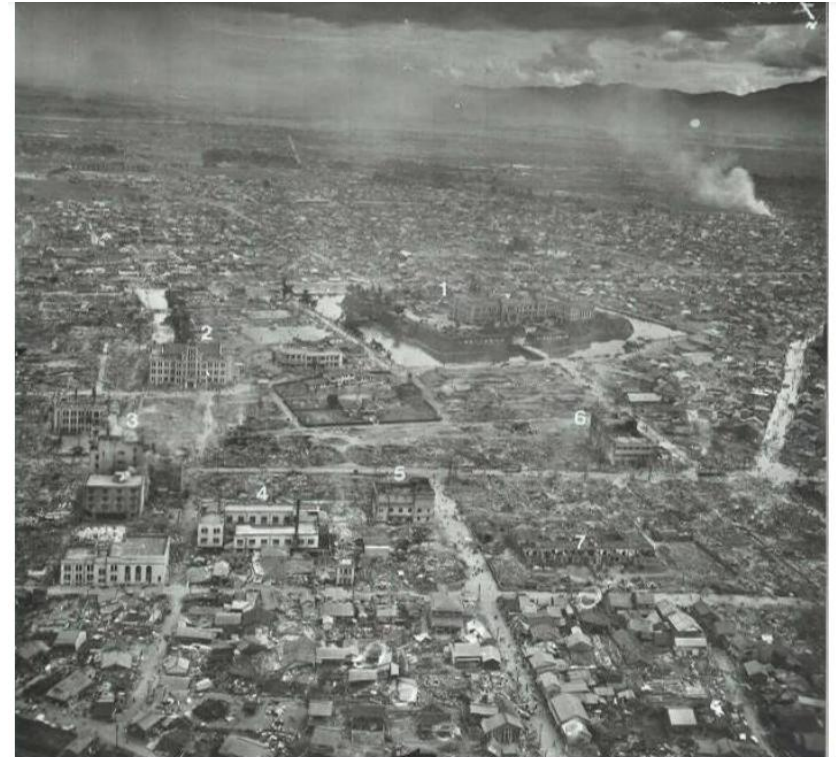
口絵3 福井県庁南側の被害の様子

県庁および市役所の南側は焦土と化している。写真中の番号に対応する建造物は、本文第4章、第3節の写真4-9を参照。

福井市では51.2ha（51万2000m<sup>2</sup>）が消失  
市街地の1/6に相当

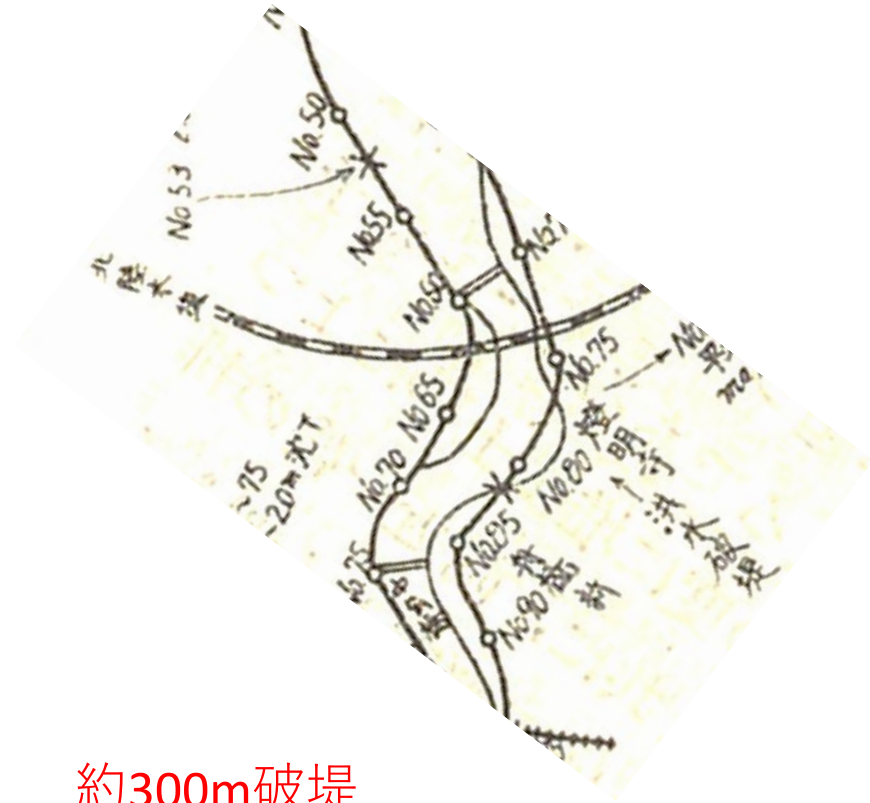
約300m破堤  
福井市内の浸水面積は約1,900ha

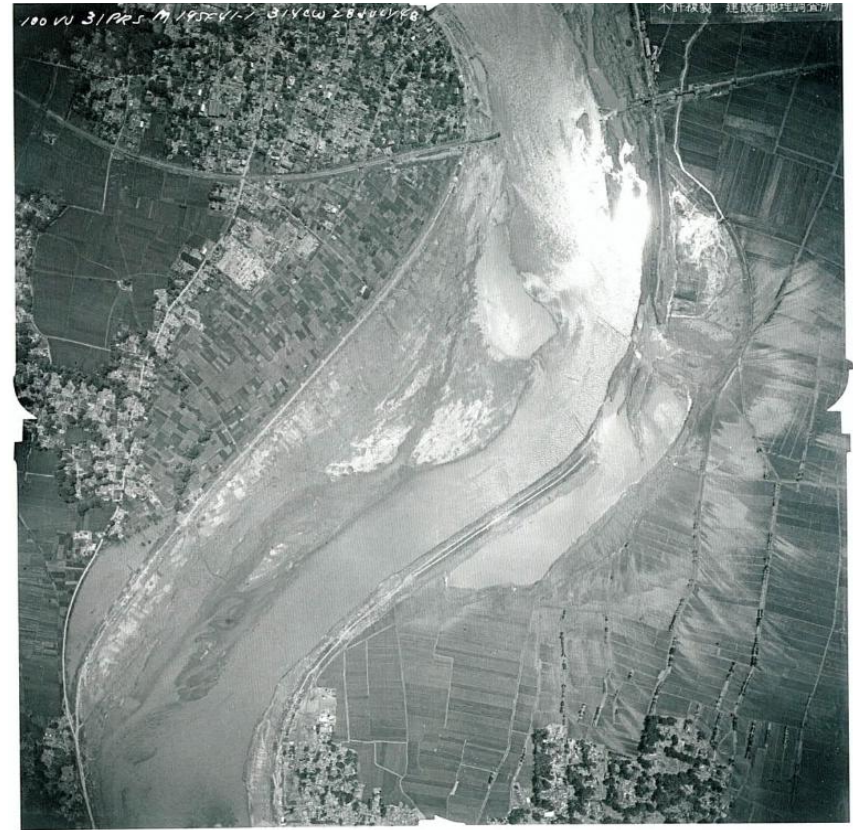
121. 航空写真(九頭竜川中流域 国鉄北陸線九頭竜川鉄橋付近) 昭和23年(1948) 国土地理院ウェブサイト(<http://www.gsi.go.jp/>)  
昭和23年7月28日に撮影されたもの。中角付近から東(上流側)を望む九頭竜川の堤防が南岸で決壊している。

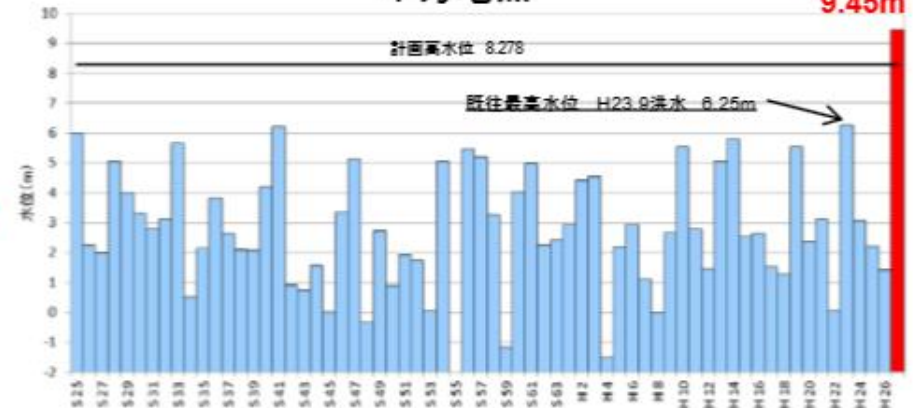
平方地点 Hirakata

※ゼロ点高: YP+22.044m  
※昭和25年から観測開始(時刻水位)

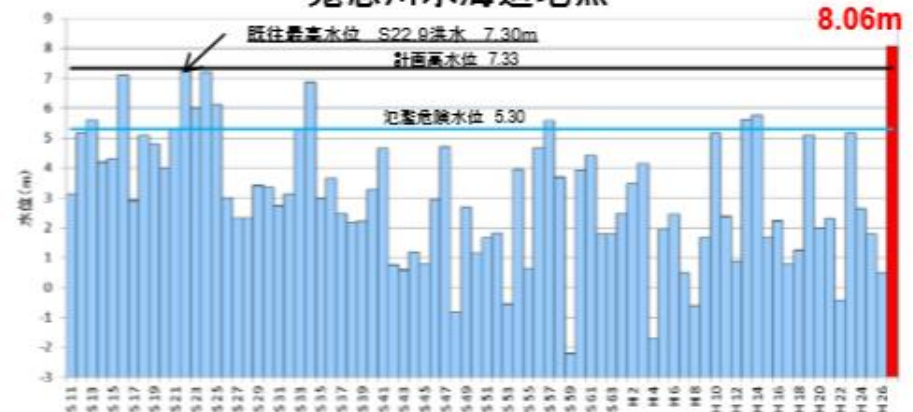
Mitsukaido  
鬼怒川水海道地点

※ゼロ点高: YP+9.914m  
※昭和11年から観測開始(時刻水位)

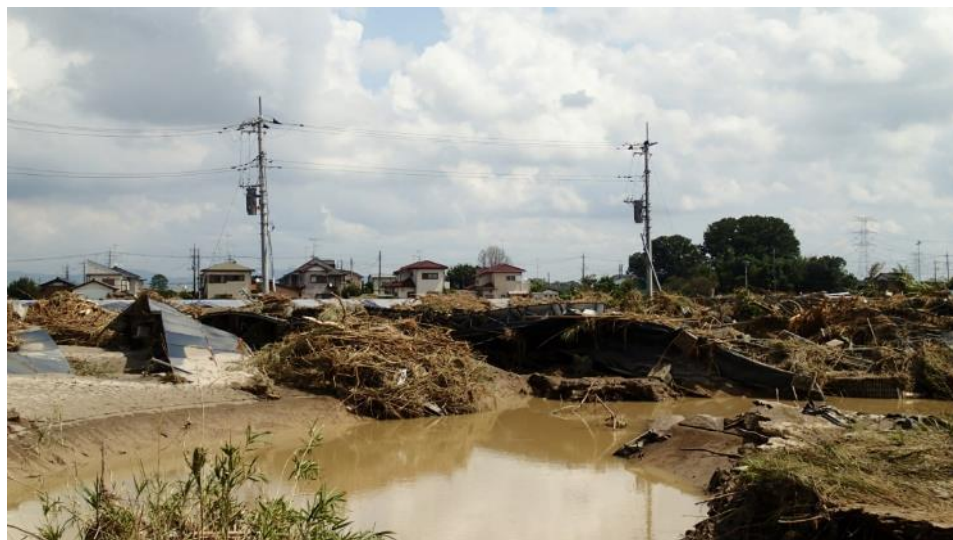
午前6時 若宮戸で越水

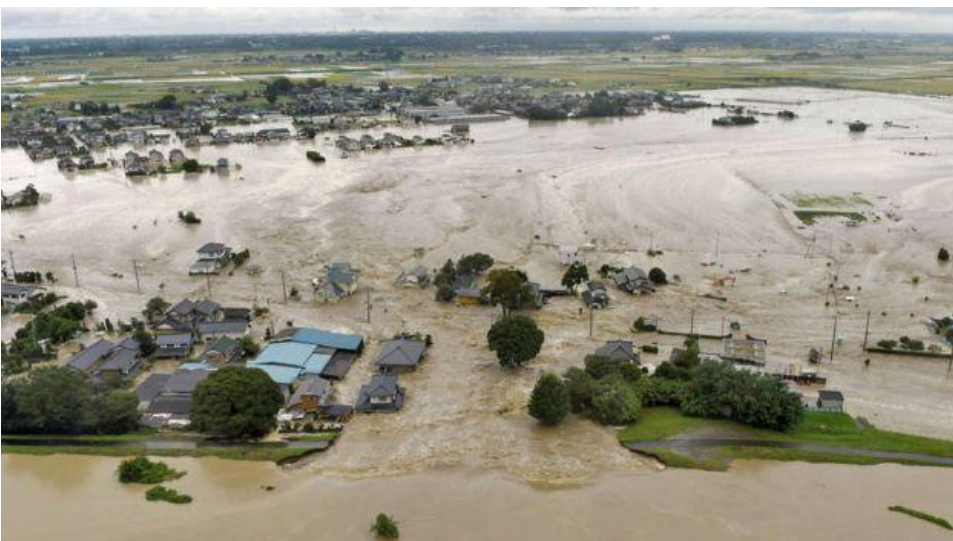
12時50分 三坂町で決壊

浸水域: 40km<sup>2</sup>  
(常総市の1/3)

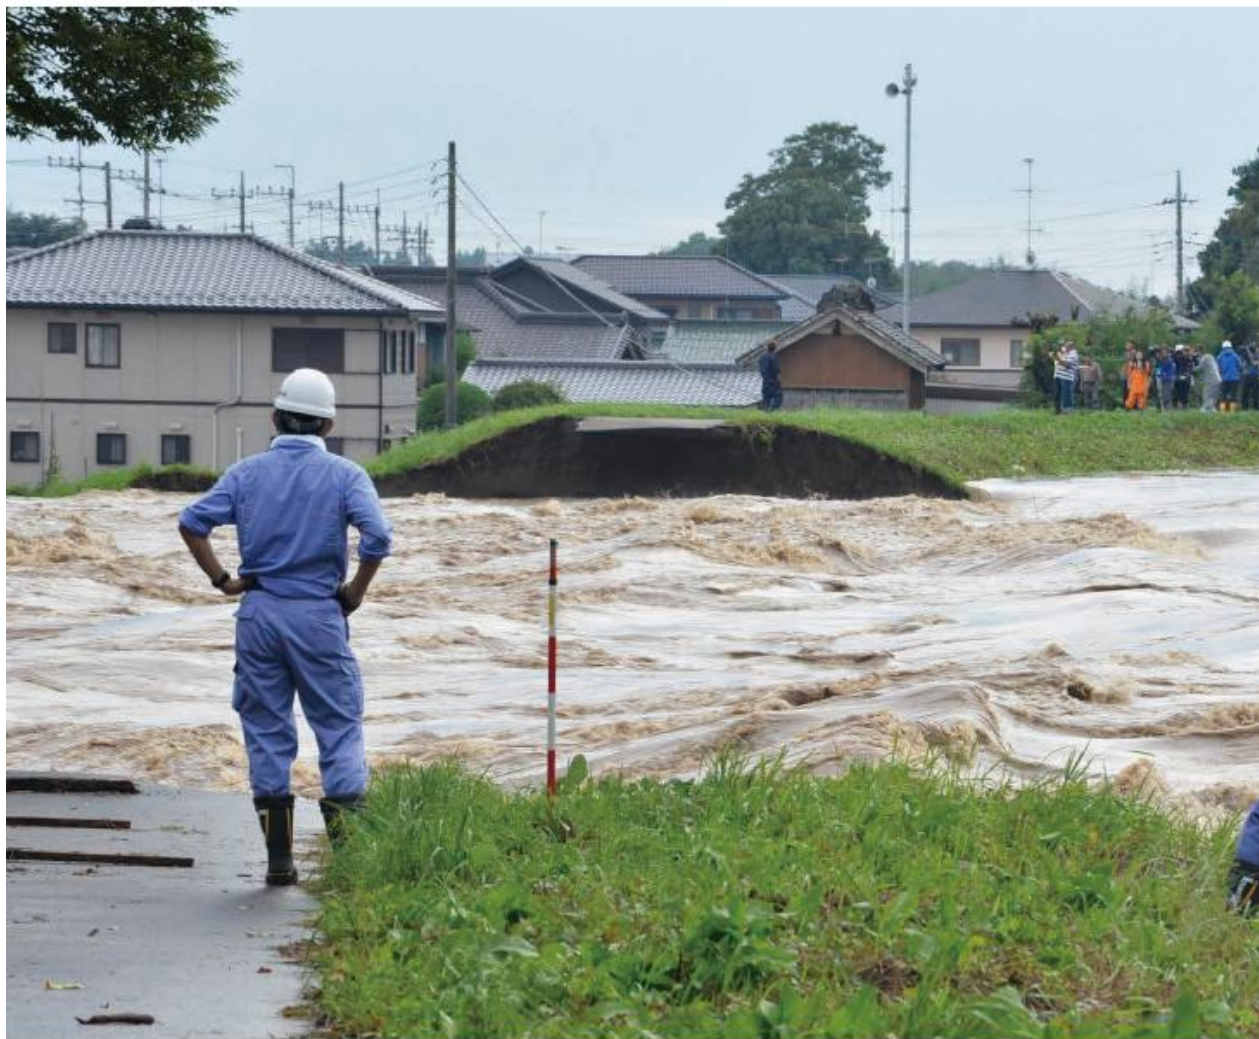
決壊した鬼怒川の堤防。濁流が住宅をのみ込んだ（9月10日午後4時20分、三坂町）

三坂町で  
200mに渡って決壊

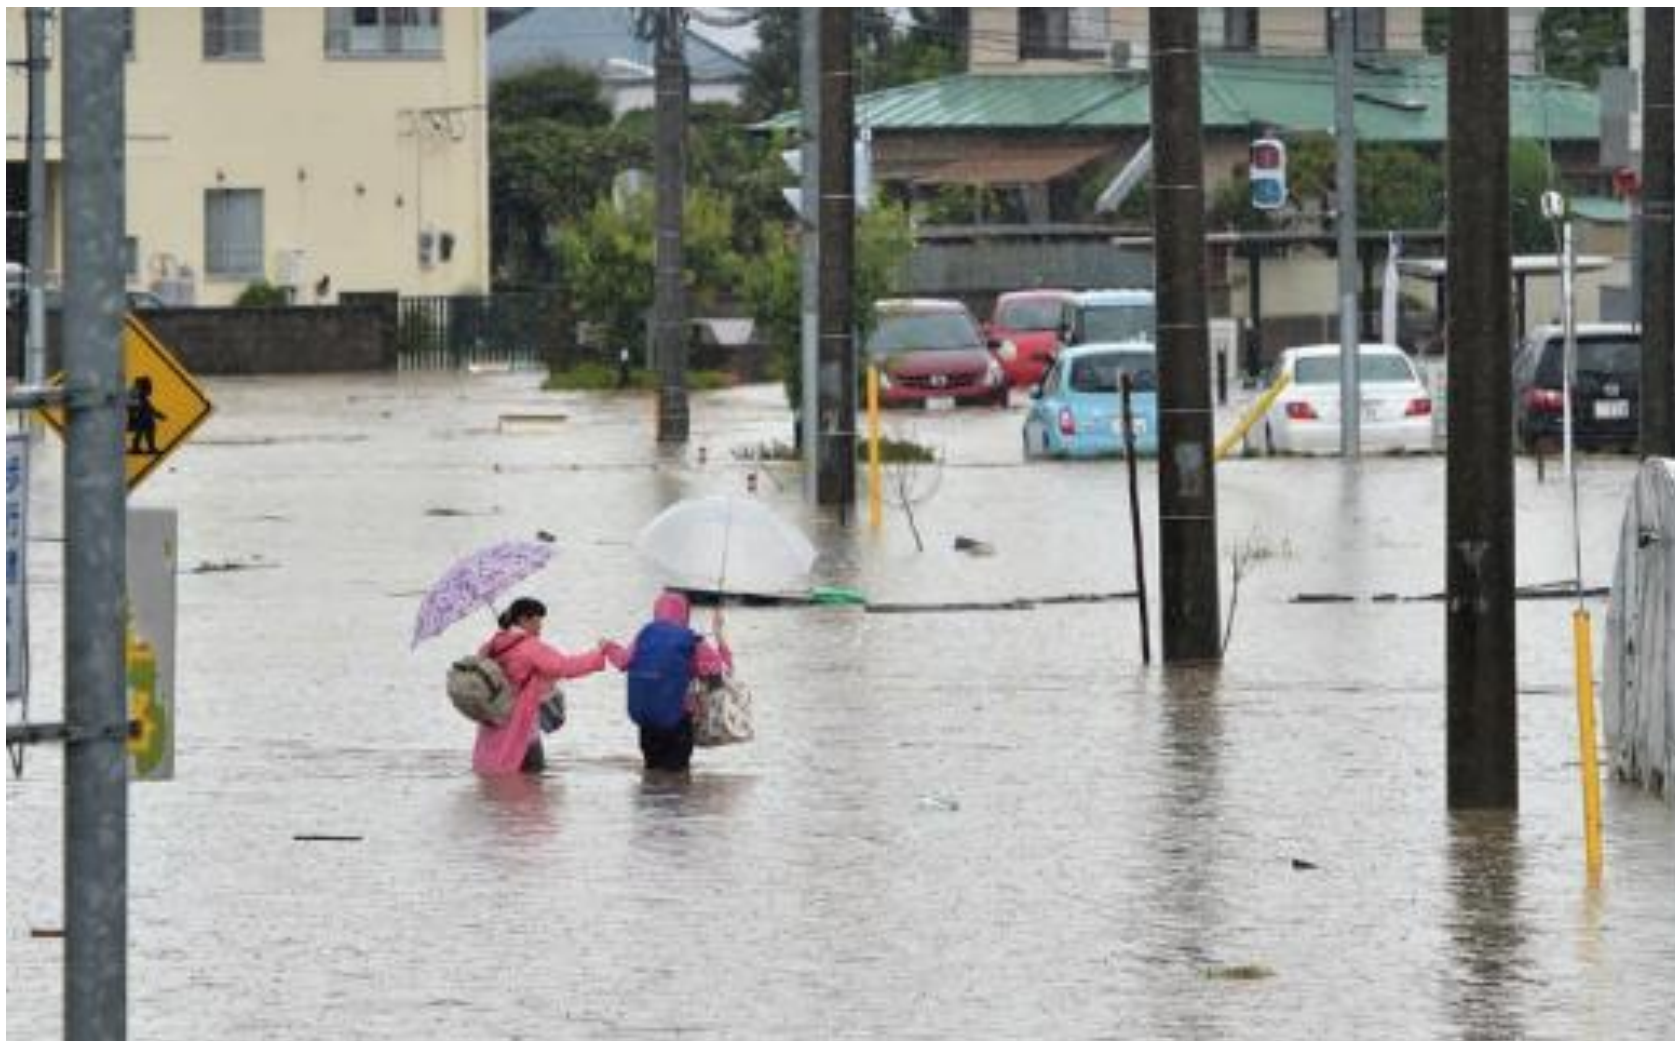
鬼怒川があふれ、川のようになった住宅地（9月10日午前10時45分、新石下）

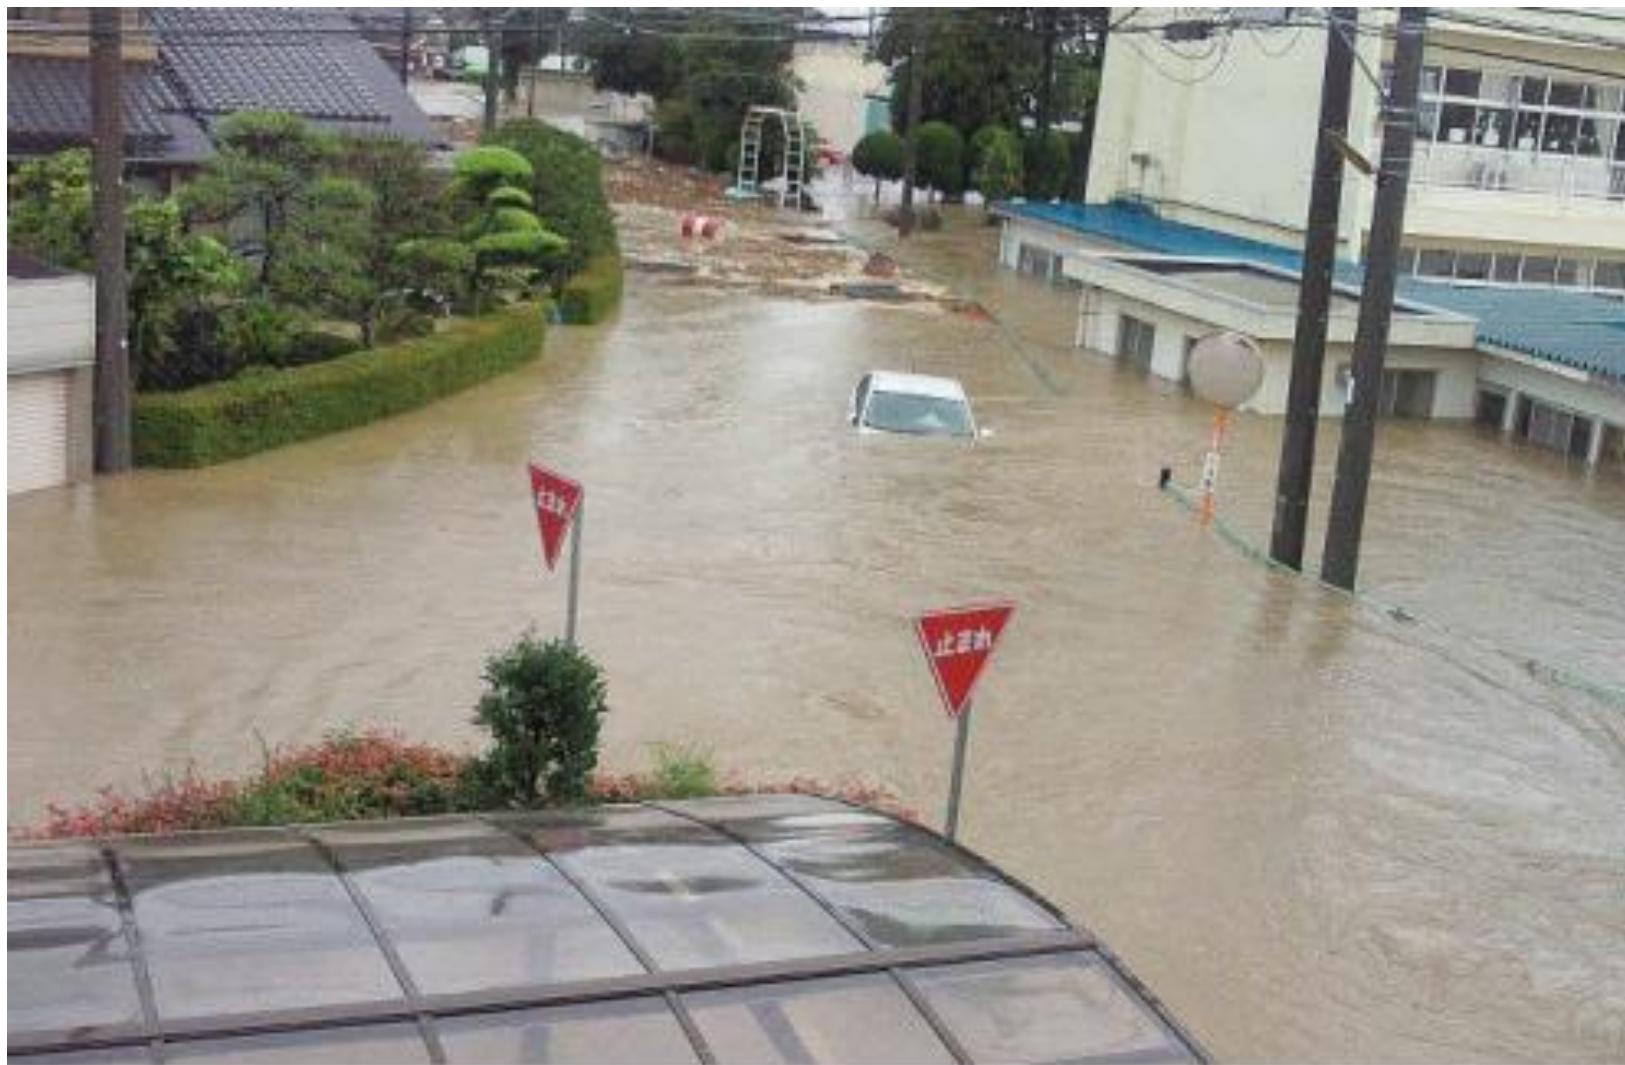
水が押し寄せた玉小学校付近（9月10日午後0時26分、若宮戸）

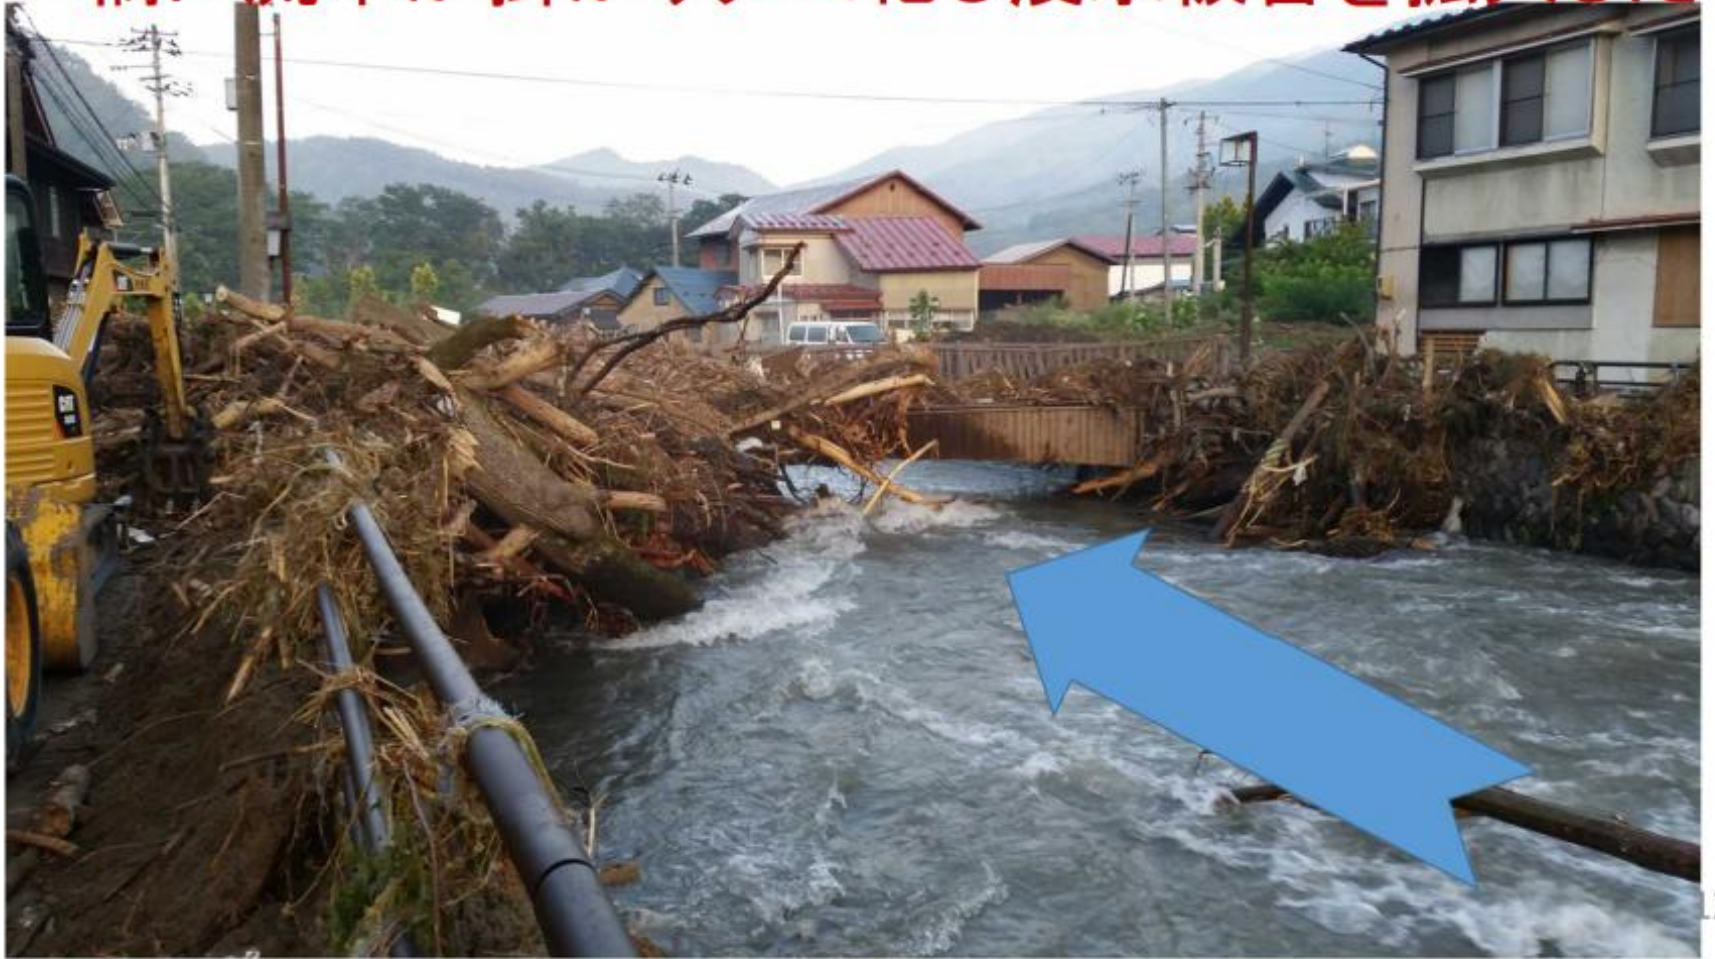
⇒ 橋に流木が掛かりダム化し浸水被害を拡大した

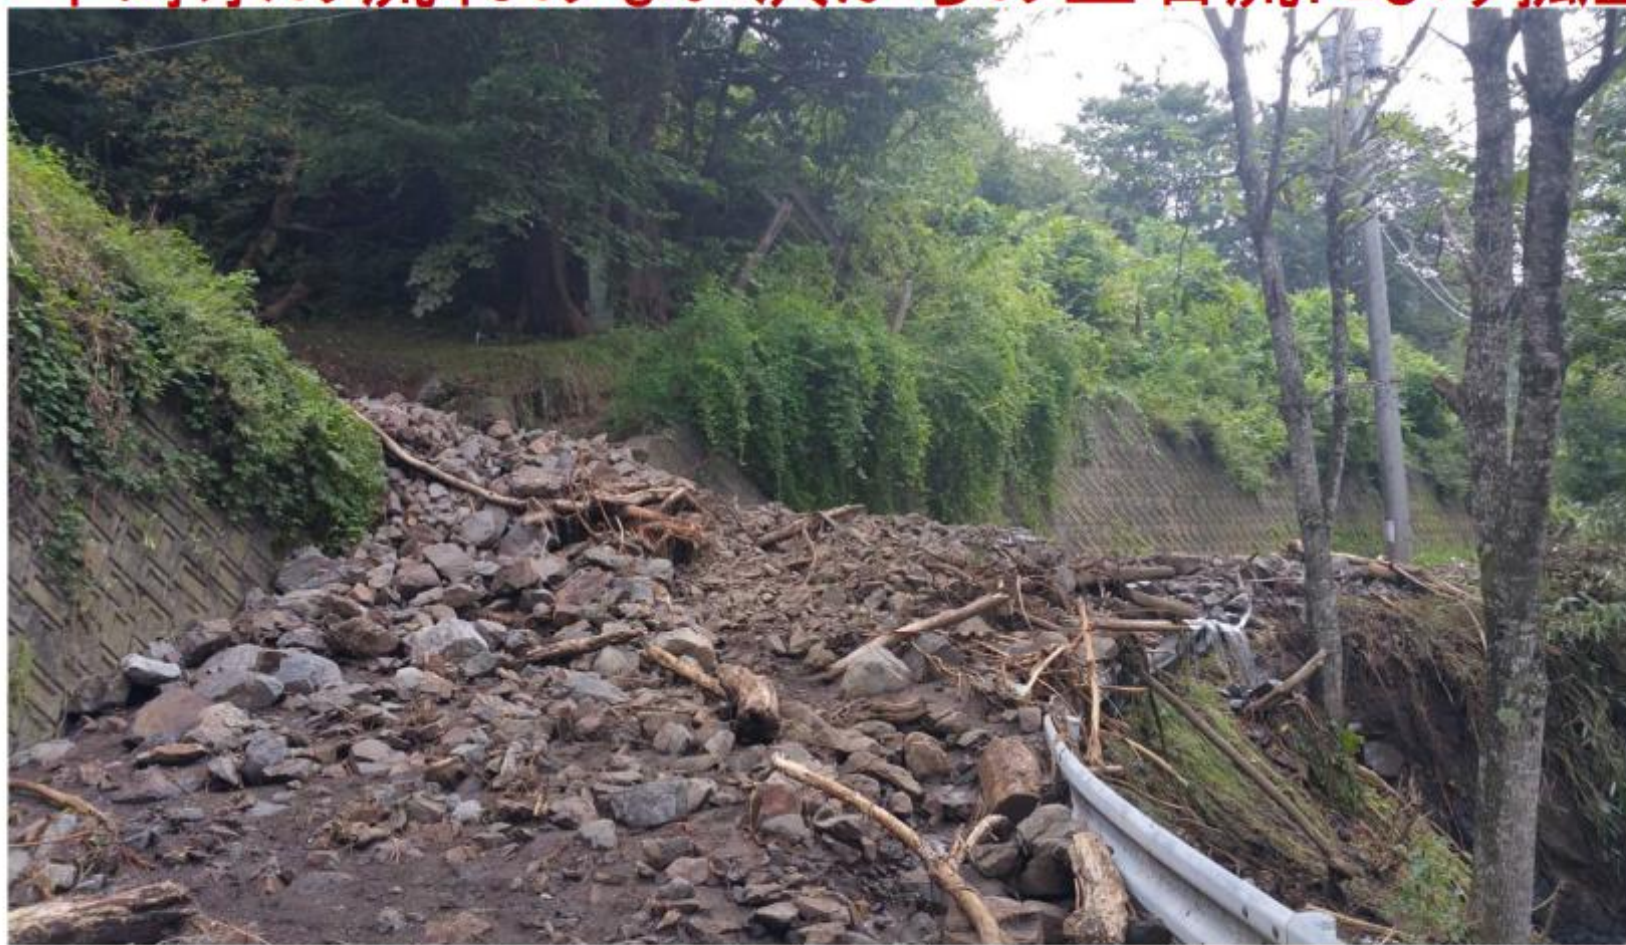
⇒ 平時水の流れのない沢からの土石流により孤立
